Allgemeine Hinweise zu den BVS-Standpunkten

Fachbereich Innenraumhygiene

5 Ablaufschema zur Vorgehensweise im Umgang mit Havarien

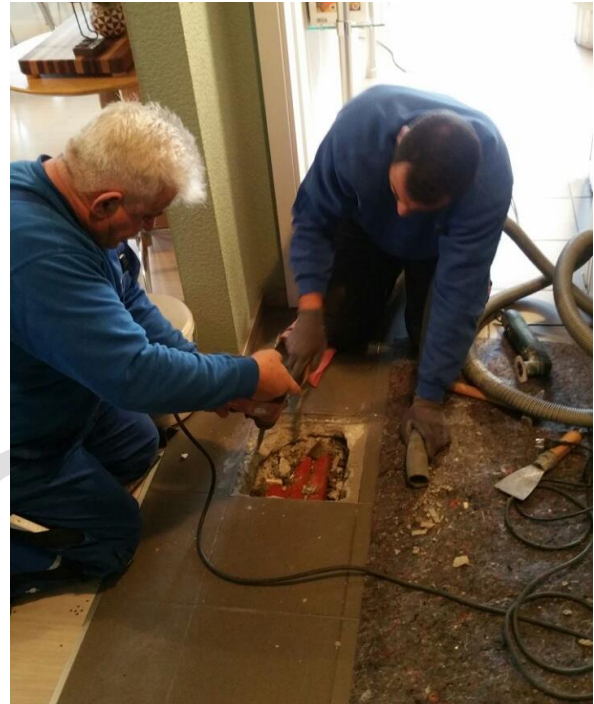
Bild 1: Typische Vorgehensweise bei Havarieschaden (Wasserrohrbruch), an den asbesthaltigen Fliesenkleber denkt in diesem Moment niemand (zur Verfügung gestellt von Dr. Fuehres)

Es wurden Arbeiten an PSF in einem Gebäude vor 1993 angefangen. Im Vorfeld gab es keine Untersuchungen auf Asbest in PSF. Die folgenden Ausführungen dienen ausschließlich dazu, der Asbestfreisetzung durch die Havarie zu ermitteln und geeignete Maßnahmen für das weitere Vorgehen zu beschreiben (Bild 1).
