BVS: Fachgerechte Installation von metallischen Rohrwerkstoffen (Kupfer, C-Stahl, Edelstahl)

Tipps und Informationen aus dem BVS-Bundesfachbereich Technische Gebäudeausrüstung (TGA) geben die öffentlich bestellten und vereidigten Sachverständigen zum Thema Entgraten von metallischen Rohrwerkstoffen. Die Experten machen zudem auf die häufigsten Fehler beim Ablängen von Rohren und deren mögliche Folgen aufmerksam.

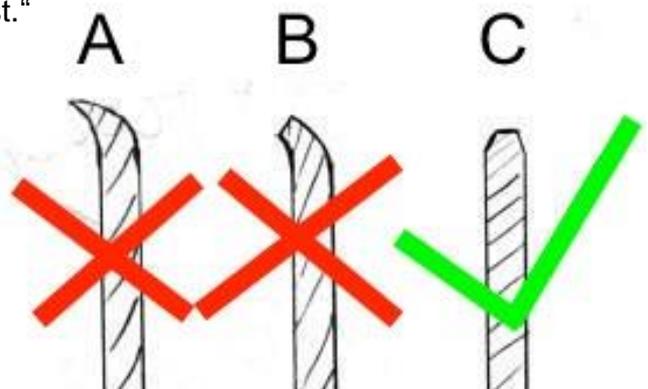
Bild 1: Fachgerechte Entgratung
A – Ablängung mittels Rohrschneider mit Einzug und ohne Entgratung
B- Ablängung mittels Rohrschneider mit Einzug und nicht fachgerechter Entgratung
C – Fachgerechte Ausführung

Das Entgraten von metallischen Rohrwerkstoffen gehört zur Installation wie das Wasser zum Leben. Dennoch wird selbst in Fachkreisen immer wieder die Frage gestellt, ob das Entgraten tatsächlich notwendig ist. Eine kurze Erklärung, warum der Vorgang zwingend erforderlich ist und welche Auswirkungen es haben kann, wenn hierauf verzichtet wird, erklärt Ralf Masuch, Bundesfachbereichsleiter TGA: „Beim Trennen einer Rohrleitung entsteht ein Grat oder auch Einzug“, erläutert Sachverständiger Masuch. „Beim Rohrschneider entsteht der Grat bzw. Einzug eigentlich nur innen. Durch einen zu stark ausgeübten Druck-starker Vorschub mittels Rohrschneider oder abgenutztes Schneidrad-kann das Rohr an der Trennstelle unter Umständen etwas nach außen gepresst werden, sondern es bildet sich ein sehr starker Einzug. Folglich werden die Rohre innen und außen mit einem Entgrater entgratet und dabei auch leicht gefast.“

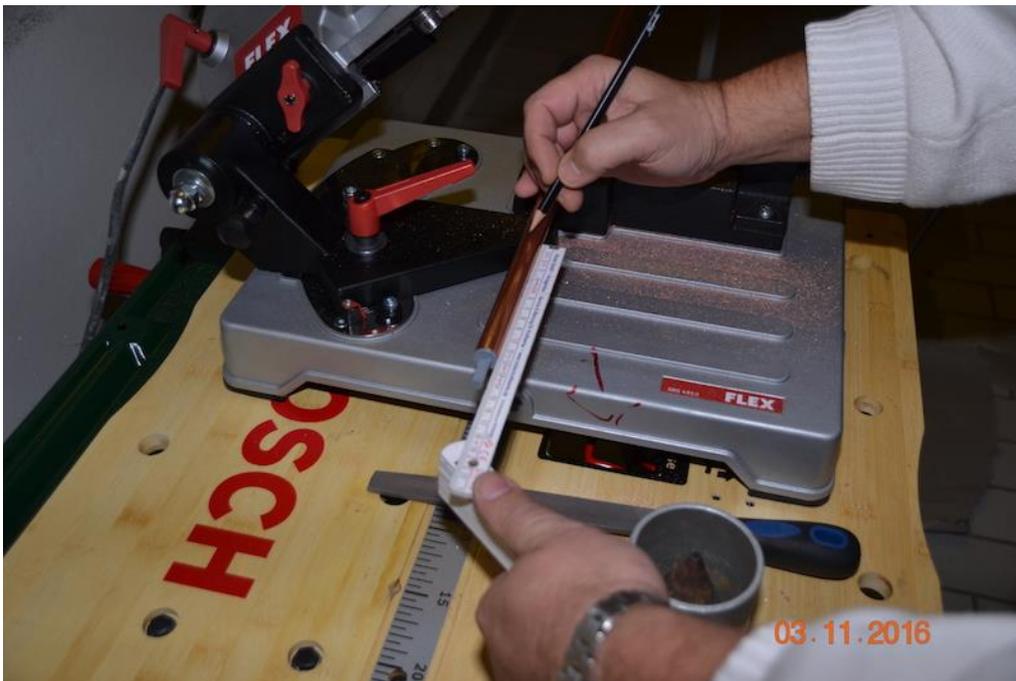
Bild 2: Anzeichnen des Sägeschnittes

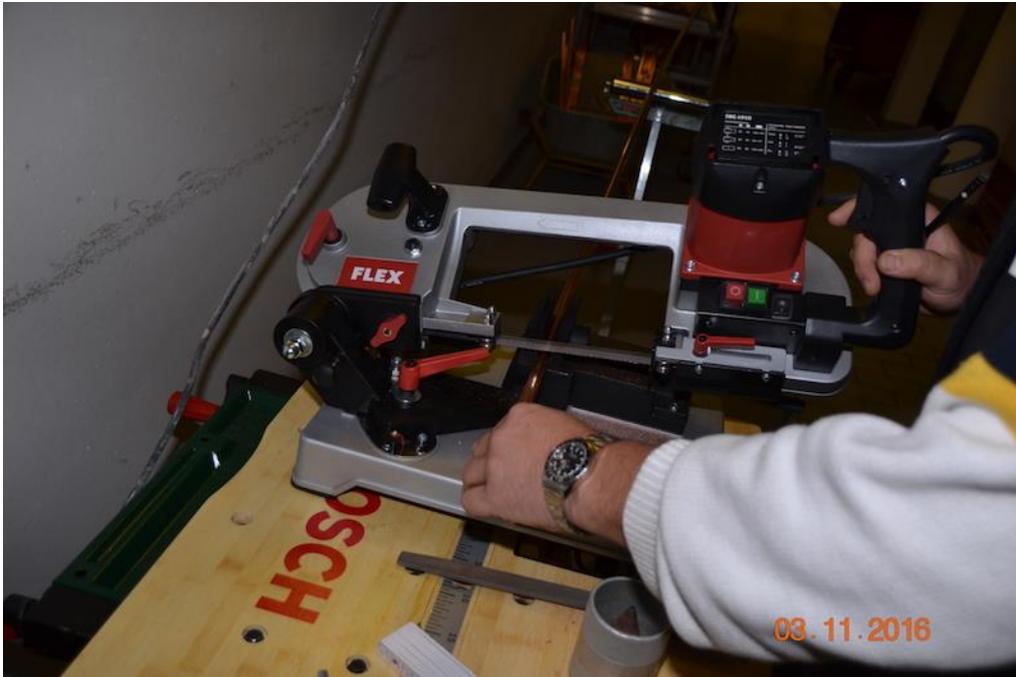
Bild 3: Fachgerechtes Ablängen der Rohrleitung: hier mit einer Bandsäge

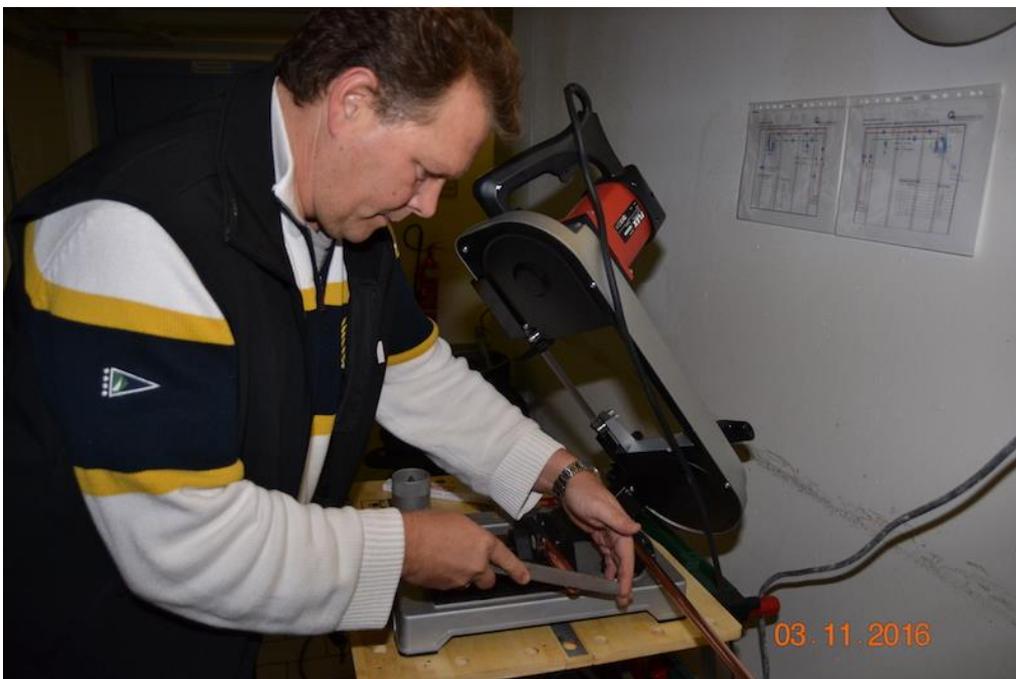
Bild 4: Entgraten der Rohrleitung: hier mit einer Feile

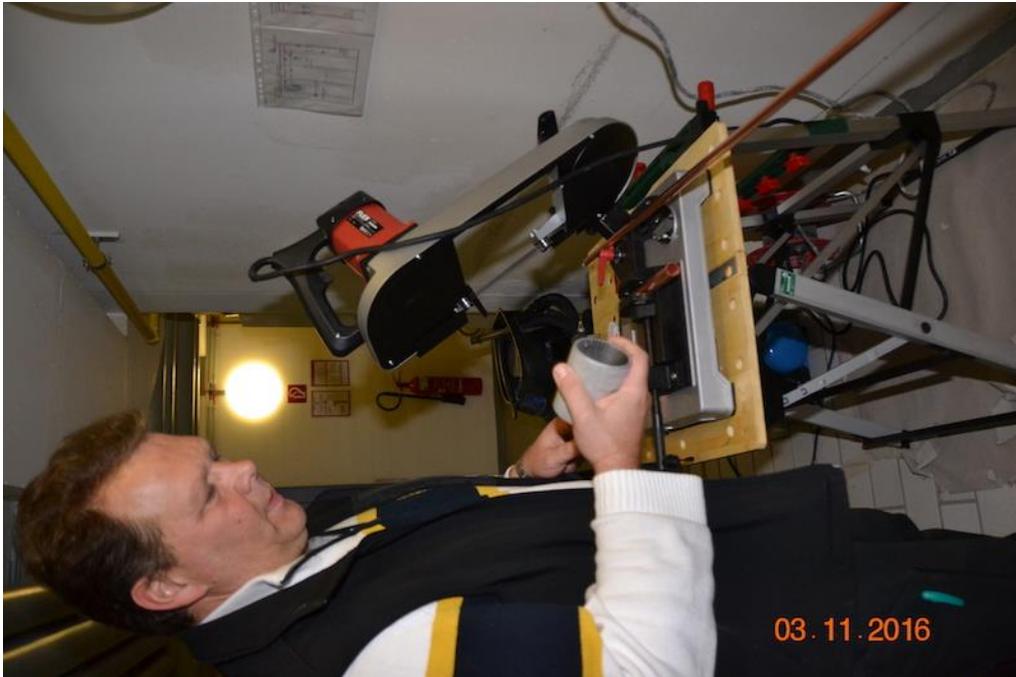
Bild 5: Entgraten der Rohrleitung: hier mit einem Universalentgrater

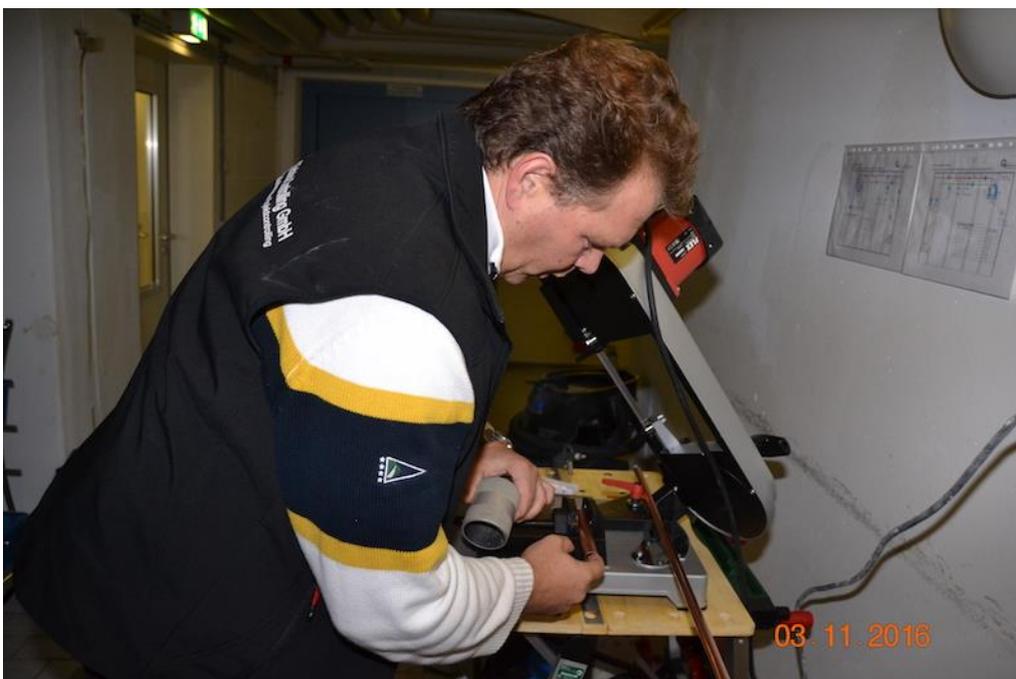
Bild 6: Überprüfung der fachgerechten Entgratung durch Inaugenscheinnahme und Tasten

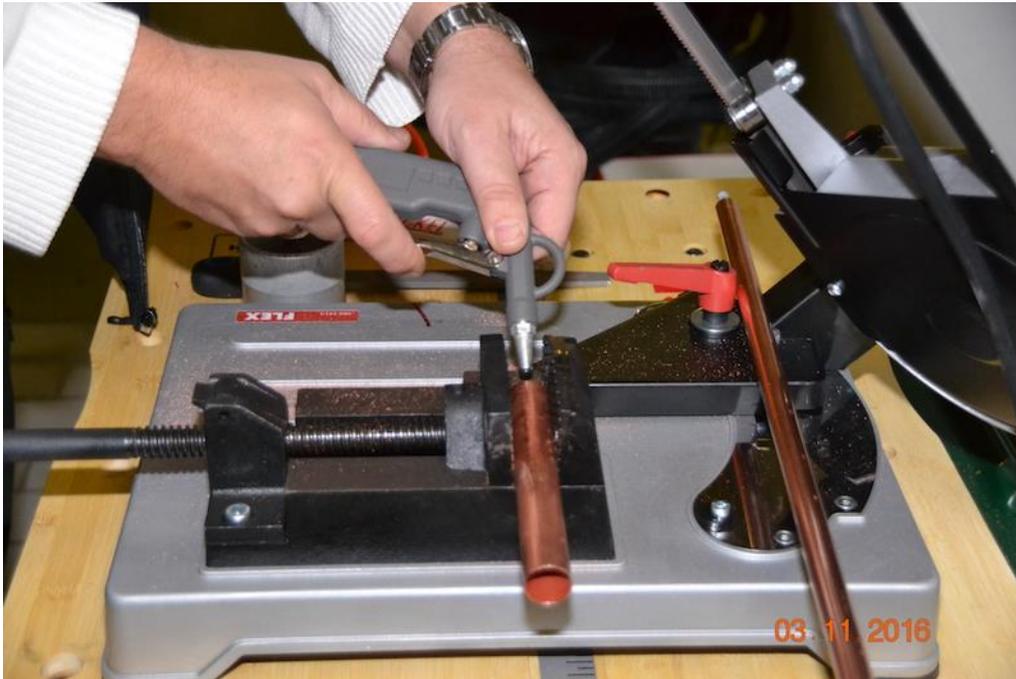
Bild 7: Entfernung der Spannrückstände, hier: mittels Druckluft

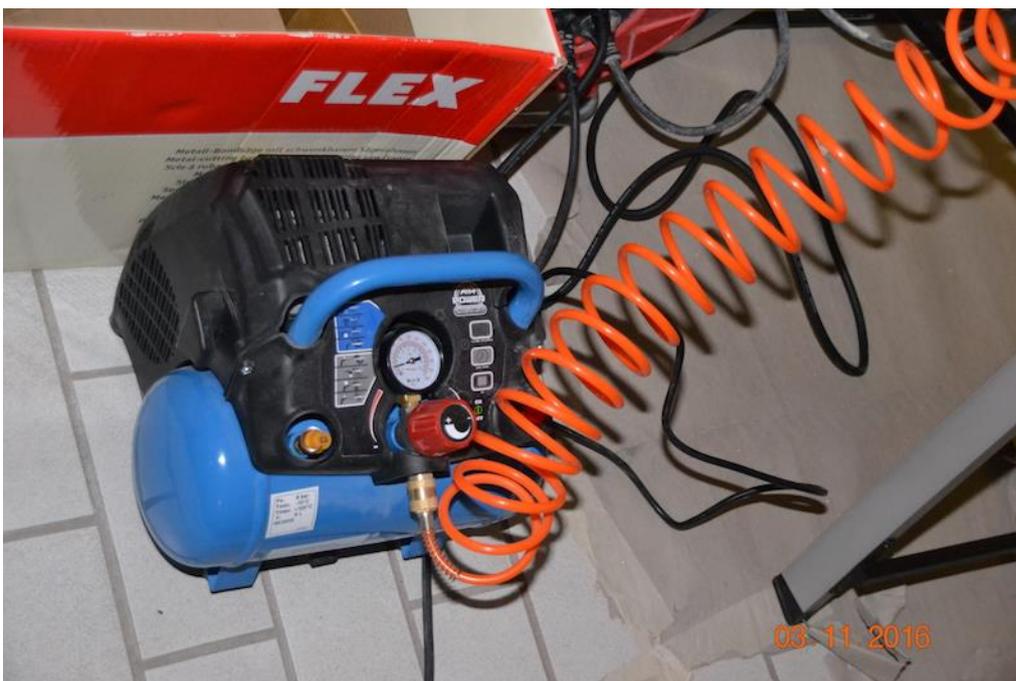
Bild 8: Bei Trinkwasser-Installationen darf eine Dichtheitsprüfung mit Luft nur ölfrei oder mittels Inertgas nach DIN EN 806-4:2010-06 erfolgen. Ergänzt wird diese Norm durch die VDI/DVGW 6023 und dem ZVSHK Merkblatt "Dichtheitsprüfungen von Trinkwasser-Installationen mit Druckluft, Inertgas oder Wasser"

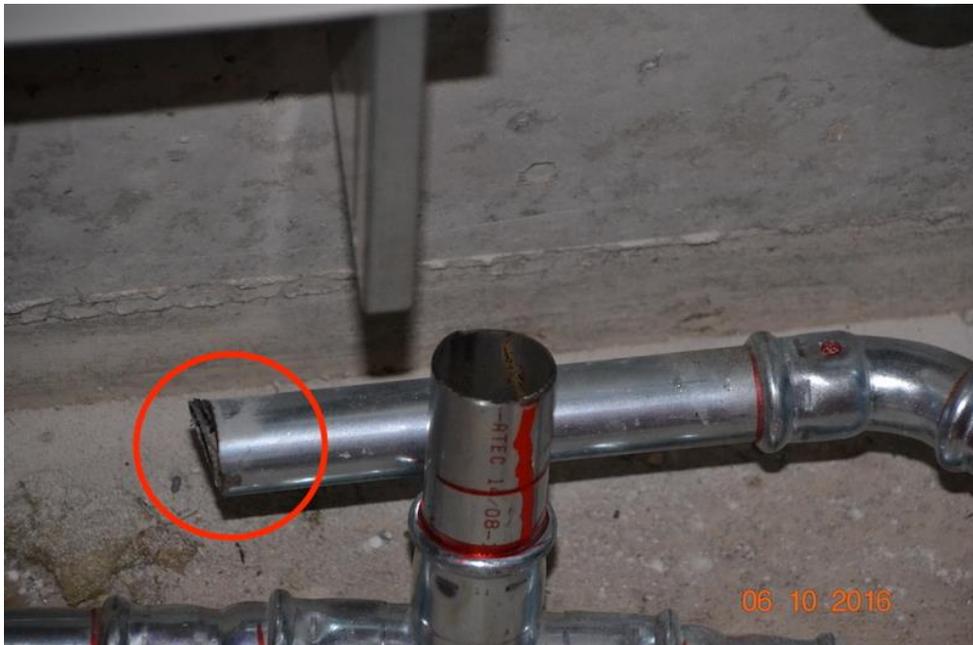
Bild 9: Schräge Schnittkante hier: C-Stahl

Häufig entstehen in der Praxis bei einem nicht fachgerechten Ablängen schräge Schnittkanten (z. B. Bügelsäge, Flex), ein starker Einzug des Rohres zur Innenseite sowie eine Verformung des Rohrendes durch Rohrabschneider.

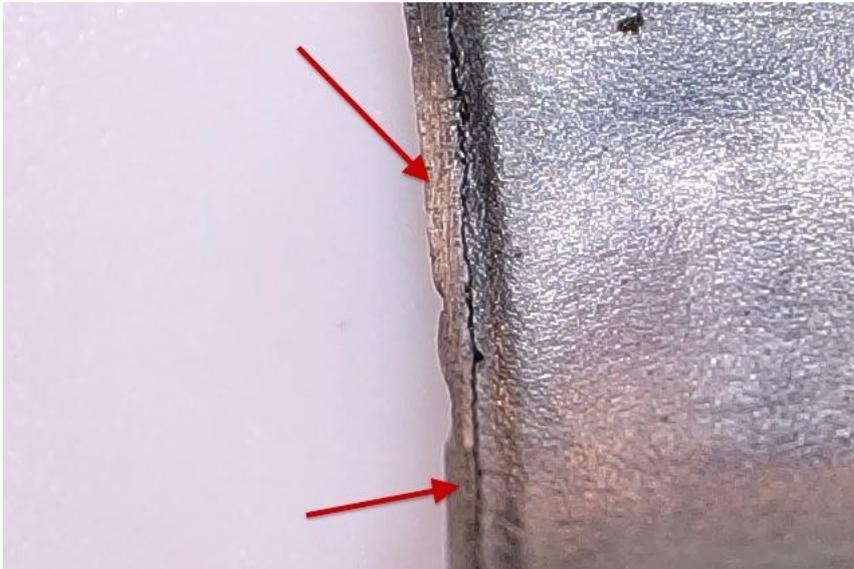
Bild 10: Edelstahlrohr, hier: **Nicht** fachgerecht ausgeführte Entgratung

„Am häufigsten vorzufinden sind folgende Bearbeitungsfehler: unsaubere Schnittkanten, unzureichende Entgratung und sogenannte "Einzüge" zur Rohrinneenseite. Gerade bei C-Stahl Röhren, Kupferrohren sowie Edelstahlrohren ist dieser "Einzug" oftmals sehr stark ausgeprägt und stellt ein erhebliches Risiko für die langfristige Dichtheit einer Verbindung dar“, erklärt Sachverständiger Ralf Masuch. „Dieser Einzug und die immer wieder vom Installateur vernachlässigte Entgratung können die Installation, auch im Hinblick auf die Standzeit, erheblich beeinträchtigen.“

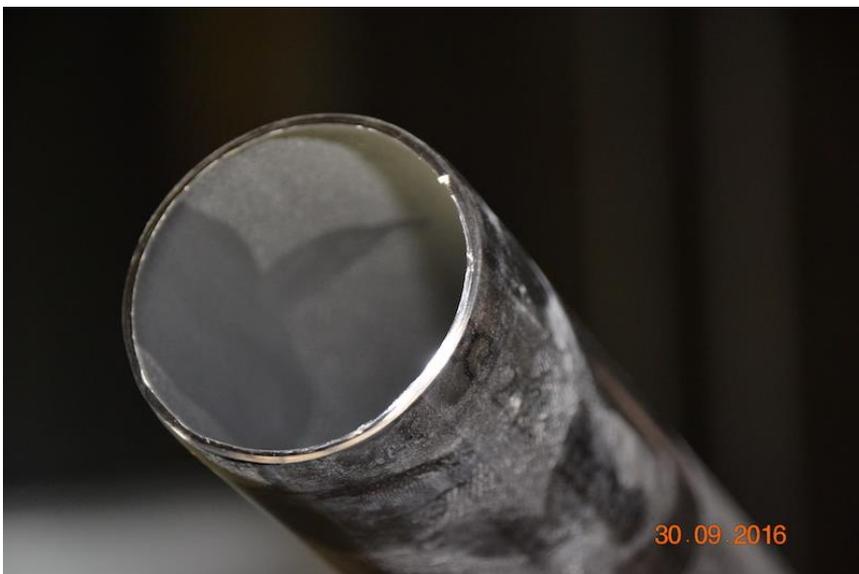
Bild 11: Edelstahlrohr, hier: **Nicht** fachgerecht ausgeführte Entgratung

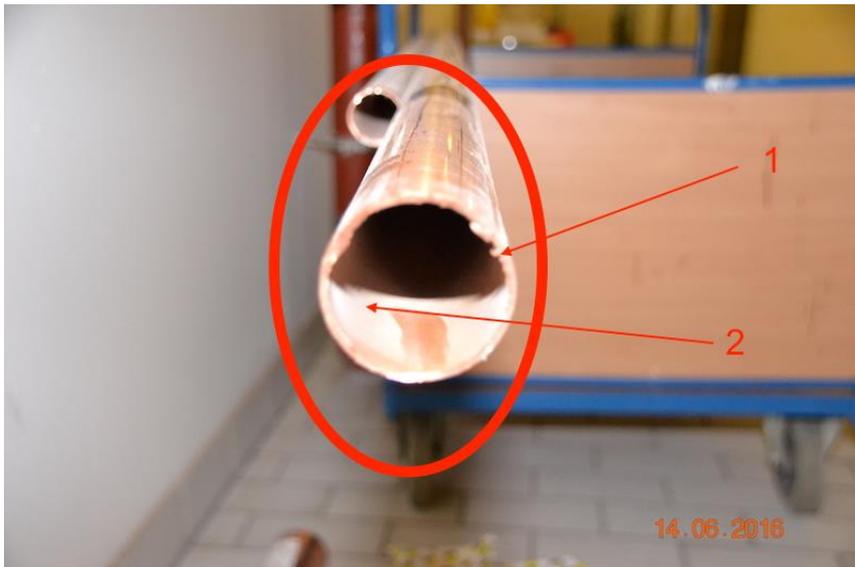
Bild 12: Kupferrohr; Trinkwasserhygiene:

1 – nicht fachgerecht ausgeführte Entgratung

2 – Kupferrohr durch Verschmutzung nicht mehr für den Einsatz in einer
Trinkwasserinstallation geeignet

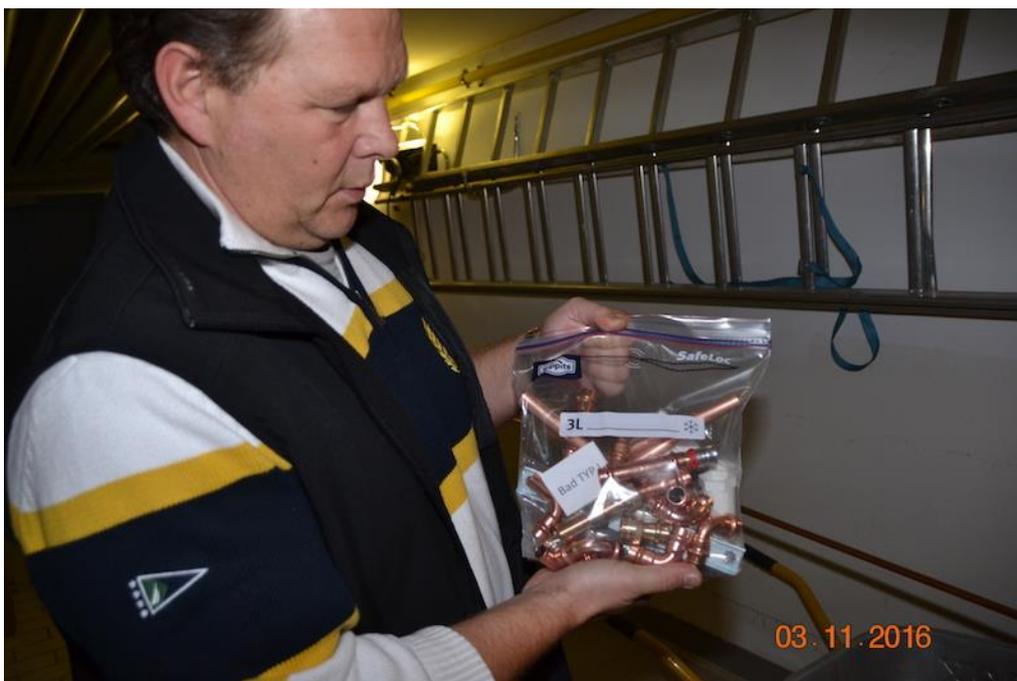
Bild 13: Trinkwasserhygiene: Richtig;

Leitungen, Passstücke sowie Form- und Verbindungsstücke zur Zwischenlagerung
oder für den Transport zur Baustelle entweder mit Stopfen versehen oder in
verschließbaren Beuteln verpacken.

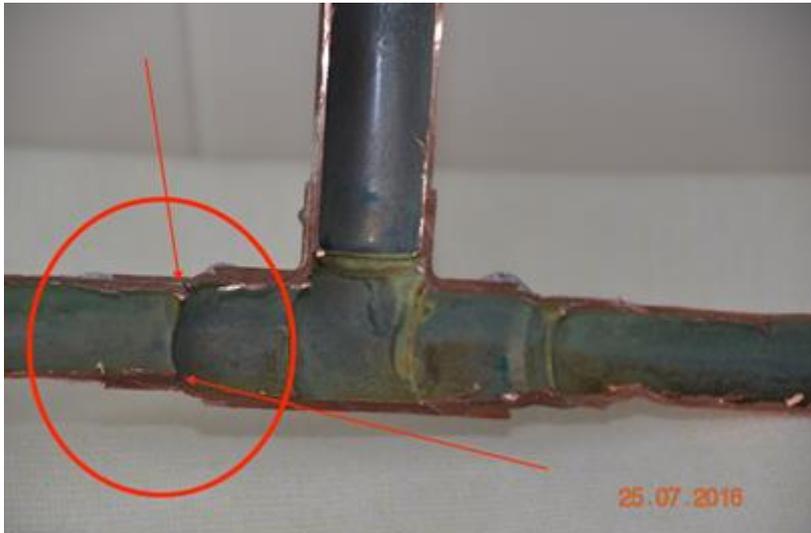
Bild 14: Einzug (Verformung) durch Verwendung eines Rohrabschneiders hier: Kupferrohr

„Einzüge und unzureichende Entgratungen können Verwirbelungen im Rohrinernen entstehen lassen, zu Druckverlusten führen und Fließgeräusche erzeugen“, betont der TGA-Bundesfachbereichsleiter.

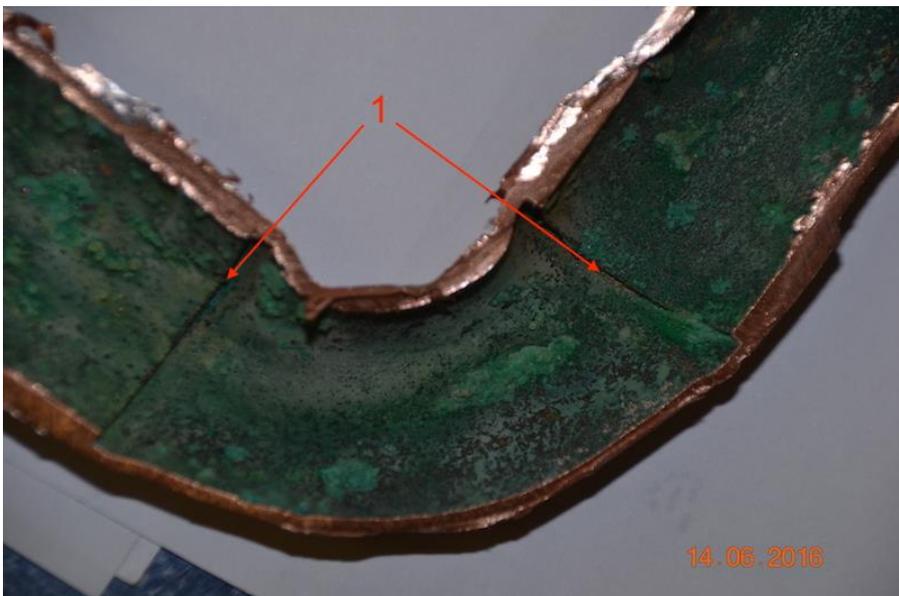
Bild 15: Längsschnitt einer Kupferverbindung 1 – Entgratung nicht fachgerecht

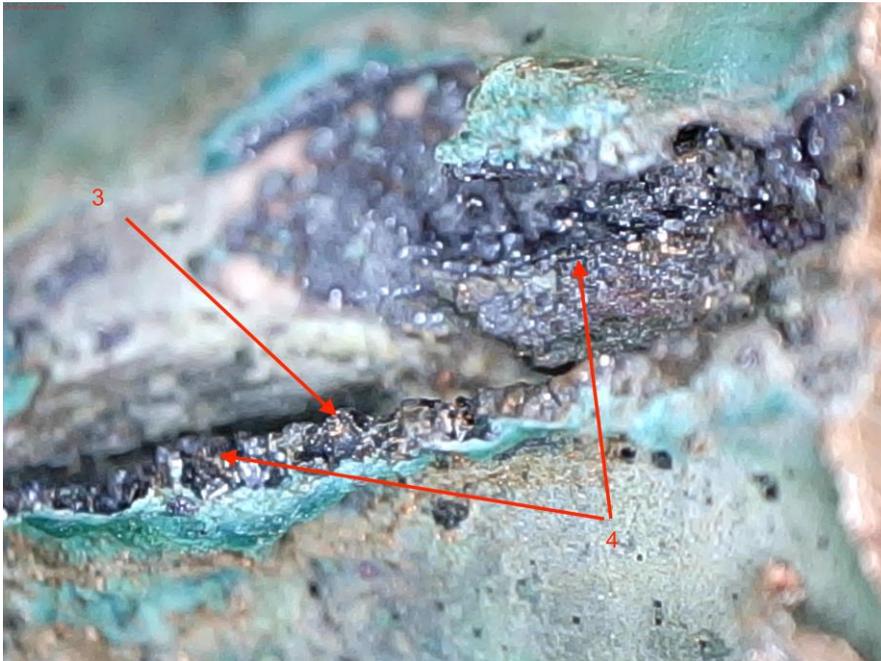
Bild 16: 200-fache Vergrößerung Kupfer

Punkt 3: Entgratung nicht fachgerecht

Punkt 4: Korrosionsschäden im Bereich der Schnittkante

Ablagerungen können in diesem Bereich Korrosionsschäden hervorrufen, da die Bildung einer Passivschicht beeinträchtigt wird.
